**ASUNTO:** Socialización informe final Auditoria de accesibilidad al medio físico del punto del servicio al ciudadano del nivel central de la secretaria distrital de gobierno bajo los criterios de la norma técnica colombiana 6047, vigencia 2023.

**INFORME FINAL DE LA AUDITORIA DE ACCESIBILIDAD AL MEDIO FISICO DEL  
PUNTO DEL SERVICIO AL CIUDADANO DEL NIVEL CENTRAL DE LA  
SECRETARIA DISTRITAL DE GOBIERNO BAJO LOS CRITERIOS DE LA NORMA  
TECNICA COLOMBIANA 6047, VIGENCIA 2023**

Establecer el cumplimiento de los requisitos técnicos de accesibilidad al medio físico en el punto de servicio y atención al ciudadano del Nivel Central de la Secretaria Distrital de Gobierno, bajo los criterios de la Norma Técnica Colombiana 6047.

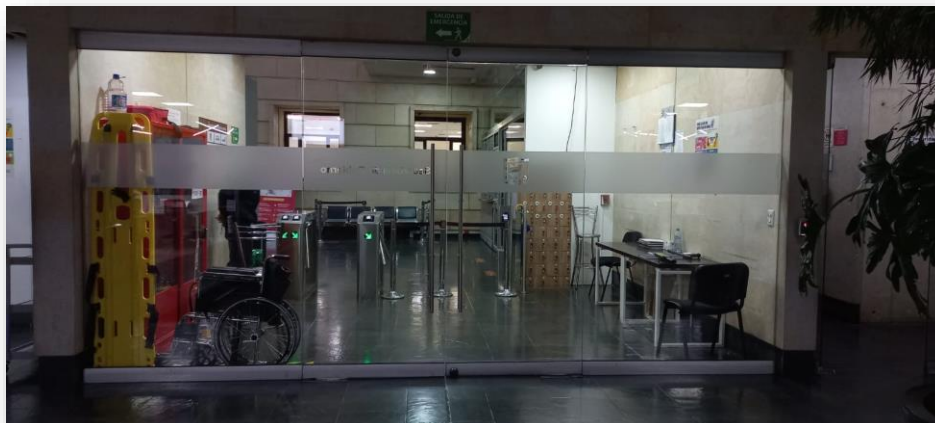
Imagen No. 1

A la fecha, la puerta vidriada que se encuentra en el punto de atención al ciudadano no cuenta con los indicadores visuales que se describen en la anterior tabla y los cuales se encuentran especificados en la NTC 6047. Para el diseño de los indicadores que debe tener esta puerta se deja como ejemplo la Imagen No. 2 que aporta la norma anteriormente mencionada, imagen que se incorporó en el informe de la vigencia 2022 para facilitar su reconocimiento.

**Respuesta observación Subsecretaría de Gestión Institucional:** *Se estima la instalación de los indicadores visuales de la puerta vidriada de la zona de vestíbulo y recepción para el 10 de octubre del año en curso, gestión a realizar por parte de la Dirección Administrativa.*

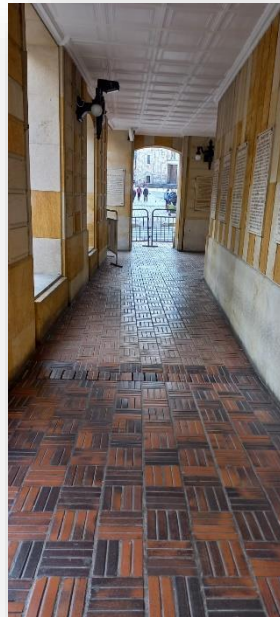
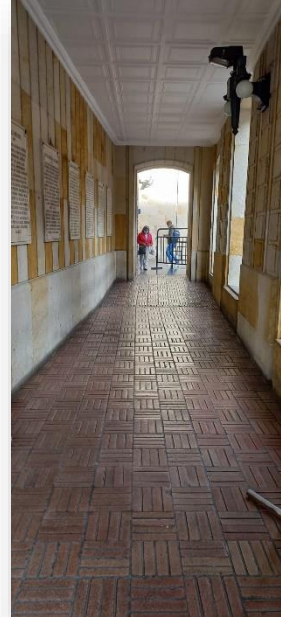
Imagen No. 3

Se debe tener en cuenta que el pasillo que se muestra en las Imágenes No. 3 y 4, y el cual está ubicado al costado derecho de la calle 11 sentido occidente/oriente, en su mayor parte, es utilizado por las personas que se dirigen a la SDG desde la parte oriental, por ende, es necesario que el mismo cuente con señalizadores y piso táctil que facilite la ubicación de las personas, tanto de las que cuentan con alguna discapacidad física como las que no tienen ninguna limitación física.

**Respuesta OCI:** En el cierre de Auditoría, tanto delegados de la Oficina de Atención al Ciudadano, como los de la Dirección Administrativa indicaron que el corredor que se encuentra al costado derecho de la calle 11 sentido occidente/oriente, no se puede intervenir con piso podotáctil teniendo en cuenta que esta no solo pertenece a la Secretaría Distrital de Gobierno y adicionalmente, requiere de permisos con otras Entidades tanto de nivel Nacional como nivel Distrital.

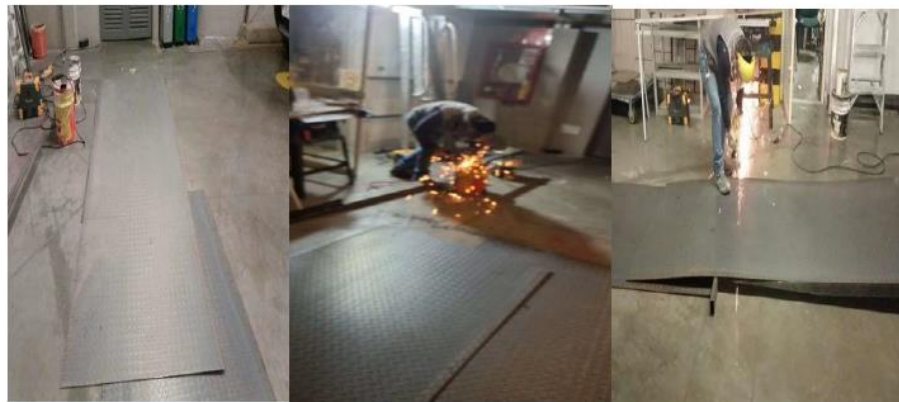
Imagen No. 4

*Sumado a lo mencionado anteriormente, en cuanto a las rampas internas, nos permitimos relacionar las imágenes del estado de avance de las obras, para su uso en primer piso, específicamente para el área de atención al ciudadano, las cuales presentan un avance del 50% y que se encuentran en proceso armado y soldado de plataforma lámina de alfajor plataforma, cabe indicar que su terminación se estima para el 30 de septiembre de 2023.*

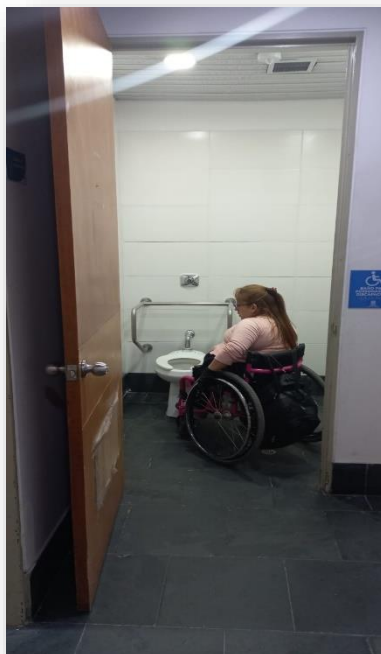
Imagen No. 12

condiciones, las mismas se desplazaron por el espacio que compone los baños y se logró corroborar que el mismo cuenta con la fricción pertinente para evitar cualquier tipo de deslizamiento, percance o peligro.

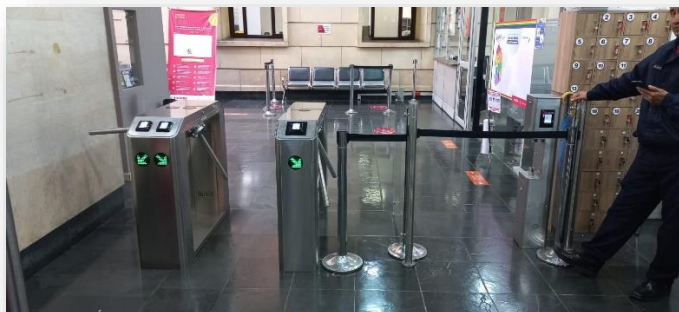
Imagen No. 12

- Para el control del acceso se deben instalar sistemas tipo pasillo motorizados, los sistemas tipo torniquete no son accesibles.

Como se puede ver en la Imagen No. 12, en la SDG se utiliza torniquete trípode automático, el que sugiere la cartilla mencionada se muestra en la Imagen No. 13.

En la imagen No. 12 se puede evidenciar el incumplimiento de este lineamiento, a continuación, se evidenciará mediante la Imagen No. 14 como debería ubicarse dichos pictogramas.

**Observación Subsecretaría de Gestión Institucional: R:** Los trípodes en mención, están en un proceso de mantenimiento conforme con la norma técnica NTC 6047. Así mismo, se proyecta que este mantenimiento permita ajustar la accesibilidad según las dimensiones establecidas por dicha norma.

**Observación Subsecretaría de Gestión Institucional:** R: Como se referenció anteriormente, la adecuación de los controles de paso está en proceso.

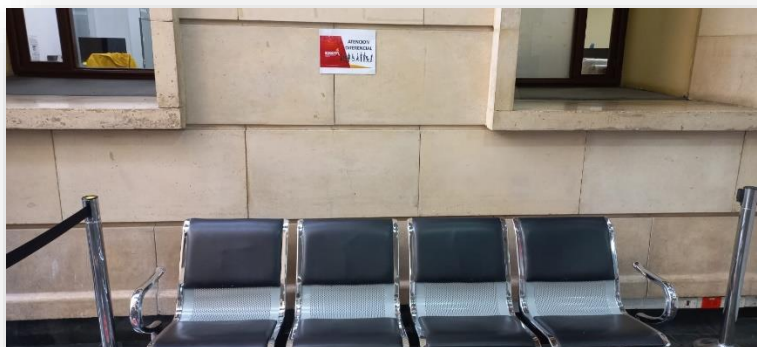
Imagen No. 16

- Se deben ubicar en las primeras filas cercanas a los módulos de atención, sillas de diferente color, con la señalización correspondiente, disponibles para adultos mayores, niños, mujeres embarazadas, personas en condición de discapacidad, personas de talla baja, personas con niños en brazos y población vulnerable en general.

**Observación Subsecretaría de Gestión Institucional:** R: Se realizarán los ajustes pertinentes con el fin de cumplir con las dimensiones establecidas por la NTC 6047.

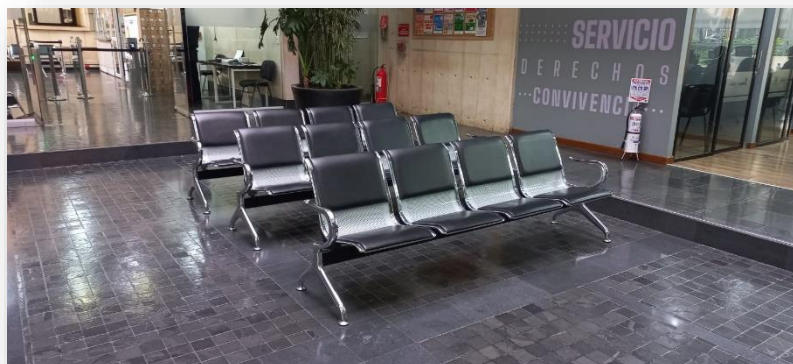
Imagen No. 17

- Las sillas deben contar con espaldar y apoyabrazos, el asiento tendrá una altura entre 43 cm a 45 cm, los apoya brazos con una altura de 22 cm a 30 cm desde la parte superior del asiento hasta la parte superior del apoya brazos; el asiento debe tener una profundidad de mínimo 45 cm a 50 cm, el espaldar debe ser fijo con una longitud de 45 cm a 60 cm desde la parte inferior del asiento hasta la parte superior, un ángulo de asiento a espaldar de 100° a 105°, y un espacio mínimo de 15 cm bajo el asiento para los pies, al ponerse de pie.

Las sillas dispuestas en el punto de atención al ciudadano, no cuentan con las especificaciones nombradas anteriormente, incumpliendo los requisitos mínimos técnicos.

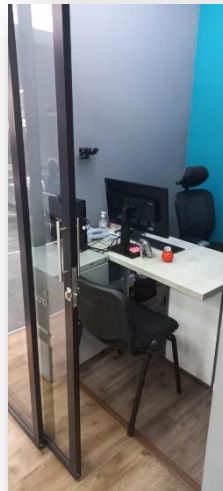
**Imagen No. 19**

- Todas las sillas tendrán apoyabrazos y espaldar.

Los modules 9 y 10 que son los dispuestos para la atención al ciudadano no cuentan con sillas que tengan apoyabrazos, incumpliendo los requisitos mínimos técnicos.

**Observación Subsecretaría de Gestión Institucional: R:** Los módulos de atención a la ciudadanía No. 9 y No. 10 cuentan a la fecha de remisión de esta comunicación con apoyabrazos y espaldar, tal como se muestra en las siguientes imágenes.

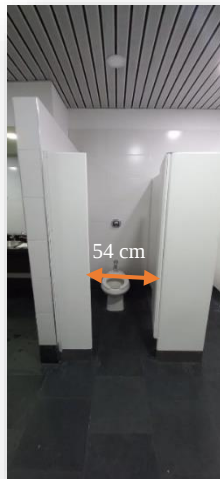
**Imagen No. 21**

- Las puertas de acceso a los sanitarios tendrán como mínimo 70 cm de ancho libre de paso.

El ancho libre de acceso al sanitario es de 54 cm, incumpliendo los requisitos mínimos técnicos.

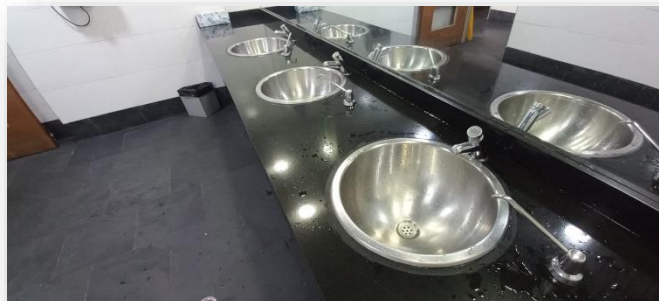
Imagen No. 22

- La grifería debe ser de mono mando con accionamiento de palanca, célula fotoeléctrica o similar.

En la SDG, en el baño del primer piso, que está dispuesto para la ciudadanía, cuenta con llaves lavamanos de push de cierre automático economizador, incumpliendo los requisitos mínimos técnicos.

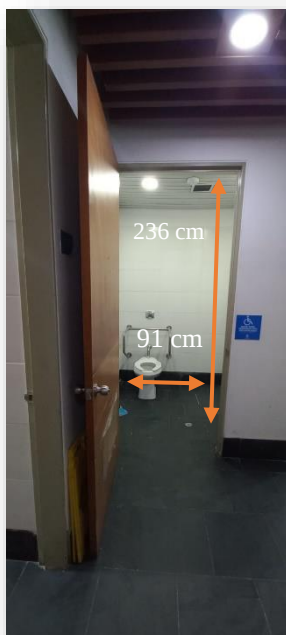
Imagen No. 23

- La puerta debe tener un vano de paso no inferior a 100 cm de ancho por 205 cm de alto.

La puerta del baño que está dispuesto para las personas que cuenta con alguna discapacidad física, tiene un ancho de 91 cm y una altura de 236 cm, incumpliendo los requisitos mínimos técnicos.

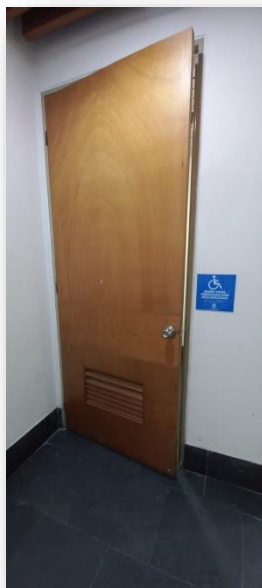
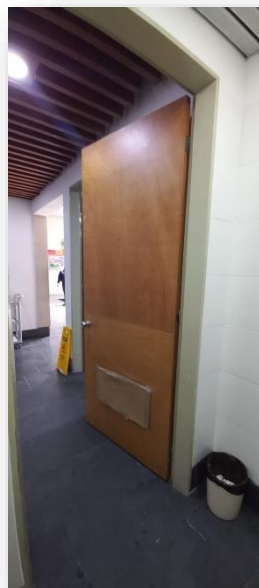
Imagen No. 24

- Dispondrá de tiradores para ayudar a la apertura/cierre o de mecanismos de retorno (eléctricos o mecánicos) adecuadamente regulados.

Como se puede evidenciar en las imágenes No. 12 y 13, la puerta no cuenta con tiradores, estas puertas deberían estar diseñadas de la siguiente manera en lo que respecta a este lineamiento, incumpliendo los requisitos mínimos técnicos.

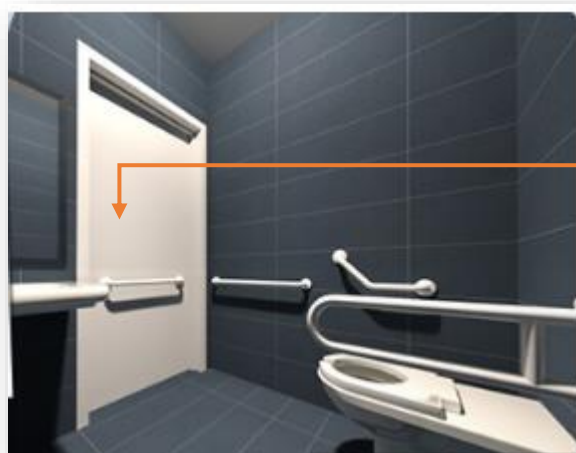
Imagen No. 26

TIRADOR

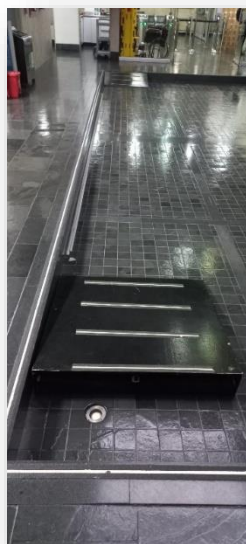
Imagen No. 27

Es de gran necesidad intervenir estas rampas, teniendo en cuenta que las mismas no son fijas, son resbalosas y que las cintas antideslizantes que tienen están desgastadas, dicho estado de estas rampas puede generar cualquier tipo de accidente.

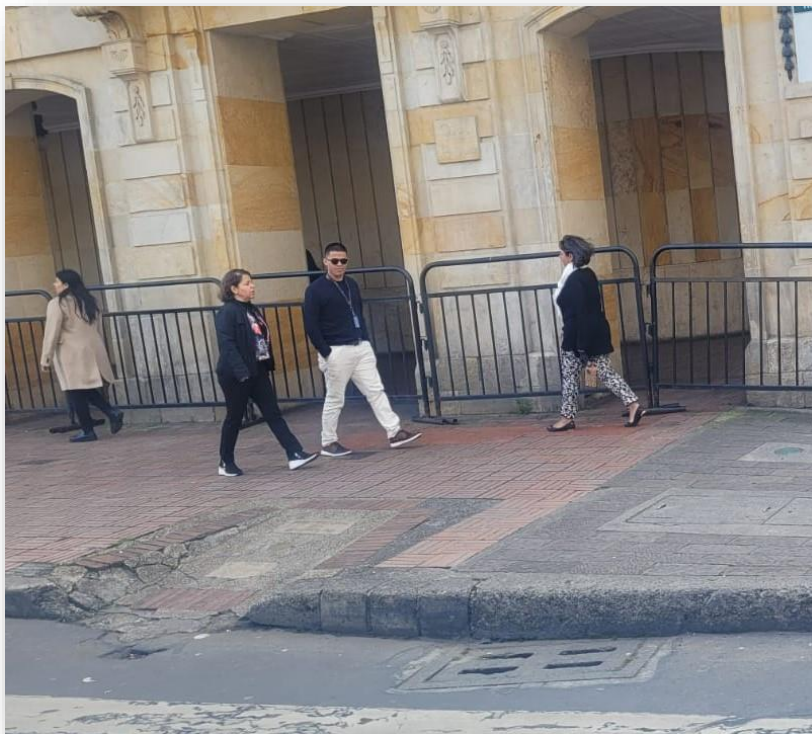
Imagen No. 32

Cabe aclarar que, en el desarrollo de la Auditoria, la cual inicio el pasado lunes 14 de agosto y finalizo el día 7 de septiembre de 2023, la rampa del exterior que se encuentra ubicada en la calle 11 con carreara 8 se mantuvo cerrada, restringiendo el acceso de los ciudadanos, tanto de las que cuenta con cualquier tipo de discapacidad como de aquellas que no tienen ningún tipo de limitación física.

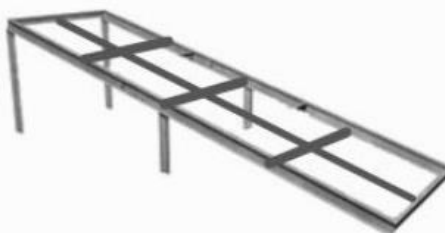
Imagen No. 38

Los materiales deben ser rígidos, con superficie lisa y antideslizante.

**Tipología Rampa:**

Por parte de la Dirección Administrativa se desarrolló la ficha técnica para el diseño de las rampas que estarían dispuestas para la sala de espera que hace parte del punto de atención al ciudadano. Dicho diseño se muestra a continuación.

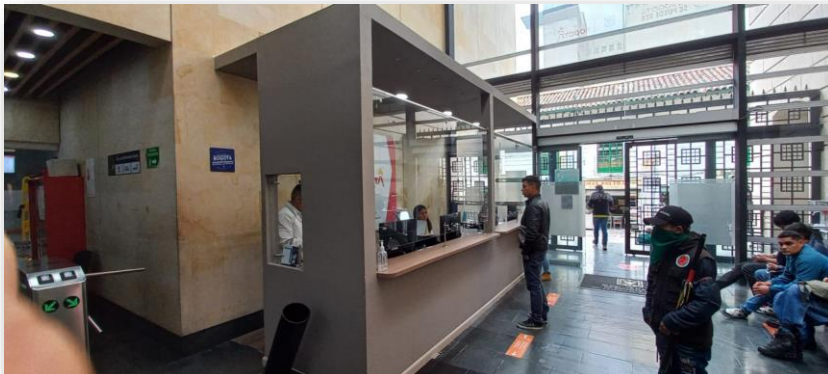
Imagen No. 43

#### 4.5 Modificación estructural al área de recepción y al módulo punto de atención al ciudadano que cuenta con alguna discapacidad física.
